**Progetto di Restauro**  
Avel Nielsen  
**Restauratori**  
Avel Nielsen, Marianna Teixeira  
**Analisi di laboratorio**  
Stefano Vassallo  
**Direzione Lavori**  
Soprintendenza per i Beni Artistici ed Etnoantropologici della Liguria  
Soprintendente Giuliana Algeri,  
Ispeccatrice di zona Paola Traversone  
**Edizione**  
Autorità Portuale di Genova

## La pulitura di marmi dorati

**Settori operativi**  
Pulitura delle due targhe in marmo bianco di Carrara con dorature ubicate in Palazzo S. Giorgio a Genova, realizzate tra il XV e il XVII secolo.

Palazzo S. Giorgio a Genova, gli elementi in marmo restaurati si trovano all'interno della sala chiamata «del Capitano».

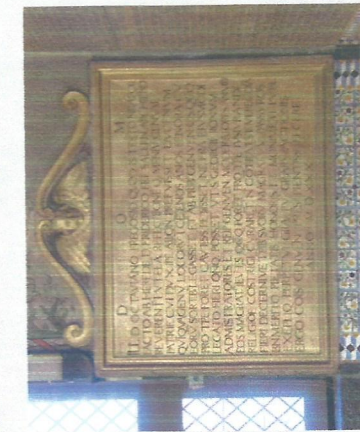
Un altro elemento a favore di una doratura effettuata in tempi relativamente recenti è il seguente: sulle guance dell'angioletto si sono trovate tracce di colore rosso, probabilmente gli incarnati, coperte parzialmente da foglia d'oro. Le zone di fondo attorno all'angioletto presentavano una colorazione piuttosto scura, l'analisi del pigmento ha chiarito essere azzurrine applicata a tempera con successivi strati di pigmento di terra rossa silicea e nero carbonioso.

La targa «Octaviano Fregoso» prima della pulitura. Sulle guance dell'angioletto sono state trovate tracce di colore rosso, probabilmente gli incarnati, coperte parzialmente da foglia d'oro.

Durante la pulitura, che ha comportato anche la rimozione di uno strato di «bronzina» in parte con l'acetone e in parte più ridotta con la miscela nitro, opportunamente diluita, è stata **riportata alla luce la foglia d'oro che copriva tutta la superficie**. Probabilmente, in concomitanza con i lavori di risistemazione del palazzo nel dopoguerra, la vecchia doratura a foglia d'oro è stata «rattivata» con una mano di bronzina che con il tempo si è deteriorata e, combinandosi con l'ossigeno e le impurità dell'aria ha creato patine di colore verde di solfato di rame che opacizzavano fortemente la superficie.

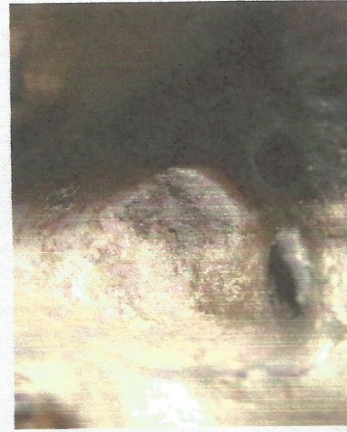
Difficile dire con precisione quali erano le aree interessate dalle dorature in origine, ma, dato che è stata trovata la foglia d'oro anche sui segni di vecchie scalfitture e macchie (per esempio una rottura nel naso dell'angioletto risultava coperta dalla doratura), se ne è dedotto che l'applicazione poteva, con buona probabilità, essere anche piuttosto tarda (risistemazione nell'Ottocento durante i lavori del D'Andrade?).

Una rottura nel naso dell'angioletto risultava coperta dalla doratura, segno che questa deve essere stata applicata in epoca tarda.

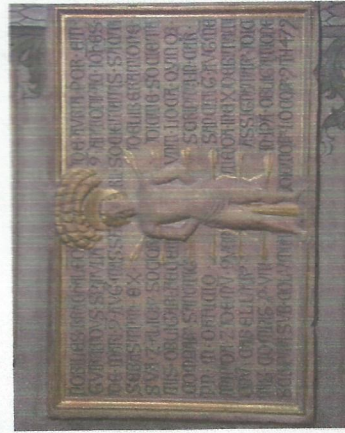
Anche in questo caso è stato trovato uno strato di bronzina recente (del dopoguerra) sopra lo strato di foglia d'oro. In alcune zone quali per esempio le punte delle frecce si osserva che la foglia d'oro è stata applicata non rispettando i margini della figura, ma fuoriesce da questi in maniera anche piuttosto vistosa. Questo fa pensare a un intervento poco curato

La targa del S. Sebastiano, prima delle operazioni di pulitura, durante la quale sono stati trovati strati di cere sporciche sulle lettere e sulle superfici che sono poi stati rimossi.

Il resto delle aree dorate (cornice, aureola e decori sopra la testa del santo) mostra, invece, fattura, tonalità, cromie e stato di conservazione differenti, facendo ipotizzare interventi più antichi. Durante la pulitura delle lettere e delle superfici sono stati trovati esclusivamente strati di cere sporche (che sono stati rimossi) e non tracce di «Vinavil». Resti di stucco ceroso misto a gesso, usato come riempitivo, sono stati rilevati all'interno dei forellini da trapano dell'acconciatura del santo, a seguito della rimozione a bisturi dello stucco è emerso uno strato di doratura anche all'interno dei piccoli fori.

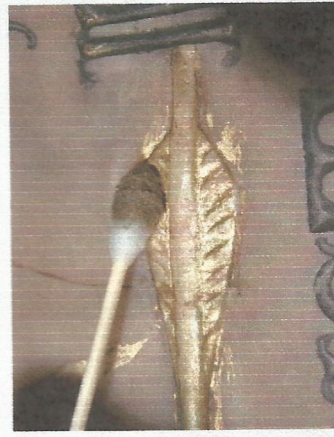
La targa del S. Sebastiano dopo i restauri. Sulle punte delle frecce si osserva che la foglia d'oro è stata applicata senza rispettare i margini della figura, ma fuoriesce da questi in maniera vistosa.

nei dettagli in contrasto con altri particolari esecutivi dell'opera. Tutto ciò porta a ipotizzare che si tratti di interventi piuttosto recenti (forse anche in questo caso nell'Ottocento, durante l'intervento del D'Andrade?), anche, se al momento non si ha un riscontro preciso da fonte scritta.

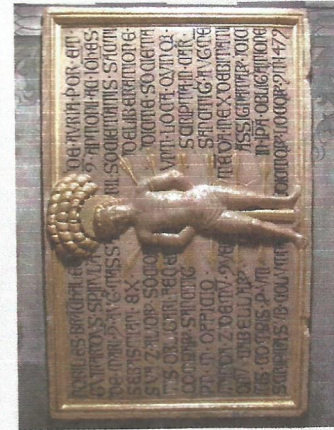
La targa del S. Sebastiano dopo i restauri. Sulle punte delle frecce si osserva che la foglia d'oro è stata applicata senza rispettare i margini della figura, ma fuoriesce da questi in maniera vistosa.

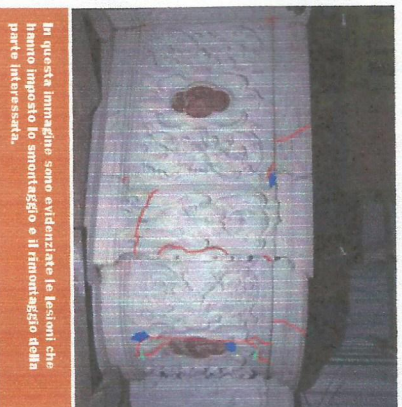
L'intervento inizialmente si era configurato quale pulitura e manutenzione dell'opera limitatamente ai marmi. Dopo una prima pulitura, tuttavia, si è scoperto che una parte della balaustrata di destra presentava diverse fratture e molti degli elementi marmorei avevano subito in passato più interventi con rimontaggi non del tutto adeguati.

In questa immagine sono evidenziate le lesioni che hanno imposto lo smontaggio e il rimontaggio della parte interessata.

Questo ha comportato un intervento specifico di smontaggio, impietatura, incollaggio e ricollocazione di tutti gli elementi di questa parte della balaustrata. Dalle fonti scritte esaminate non è emersa nessuna notizia riguardante i restituti eseguiti in passato.

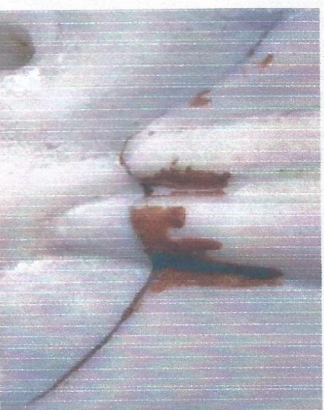
In altri casi, invece, nella giunzione tra le parti si era adoperato un tipo di colla molto simile a resina unita a gommalecca, materiale risultato alquanto debole come adesione e di scarsa consistenza.

In precedenti restauri alcune giunzioni tra le parti lesionate sono avvenute attraverso un tipo di colla molto simile a quella unita a gommalecca.

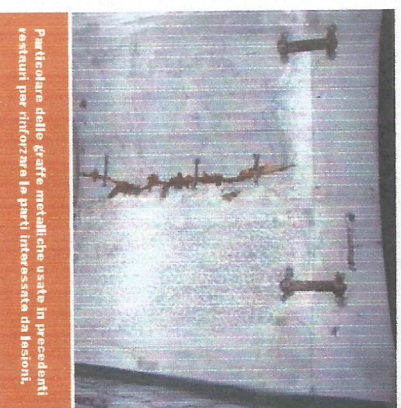
A seguito della rimozione del rivestimento interno di legno si è potuto constatare la presenza di diverse griffe che rinforzavano ulteriormente le parti interessate da fratture. Anche in questo caso tali interventi, per la maggior parte, sono stati mantenuti; sono stati rimossi solo quelli inefficienti.

Particolare delle griffe metalliche usate in precedenti restauri per rinforzare le parti interessate da lesioni.
